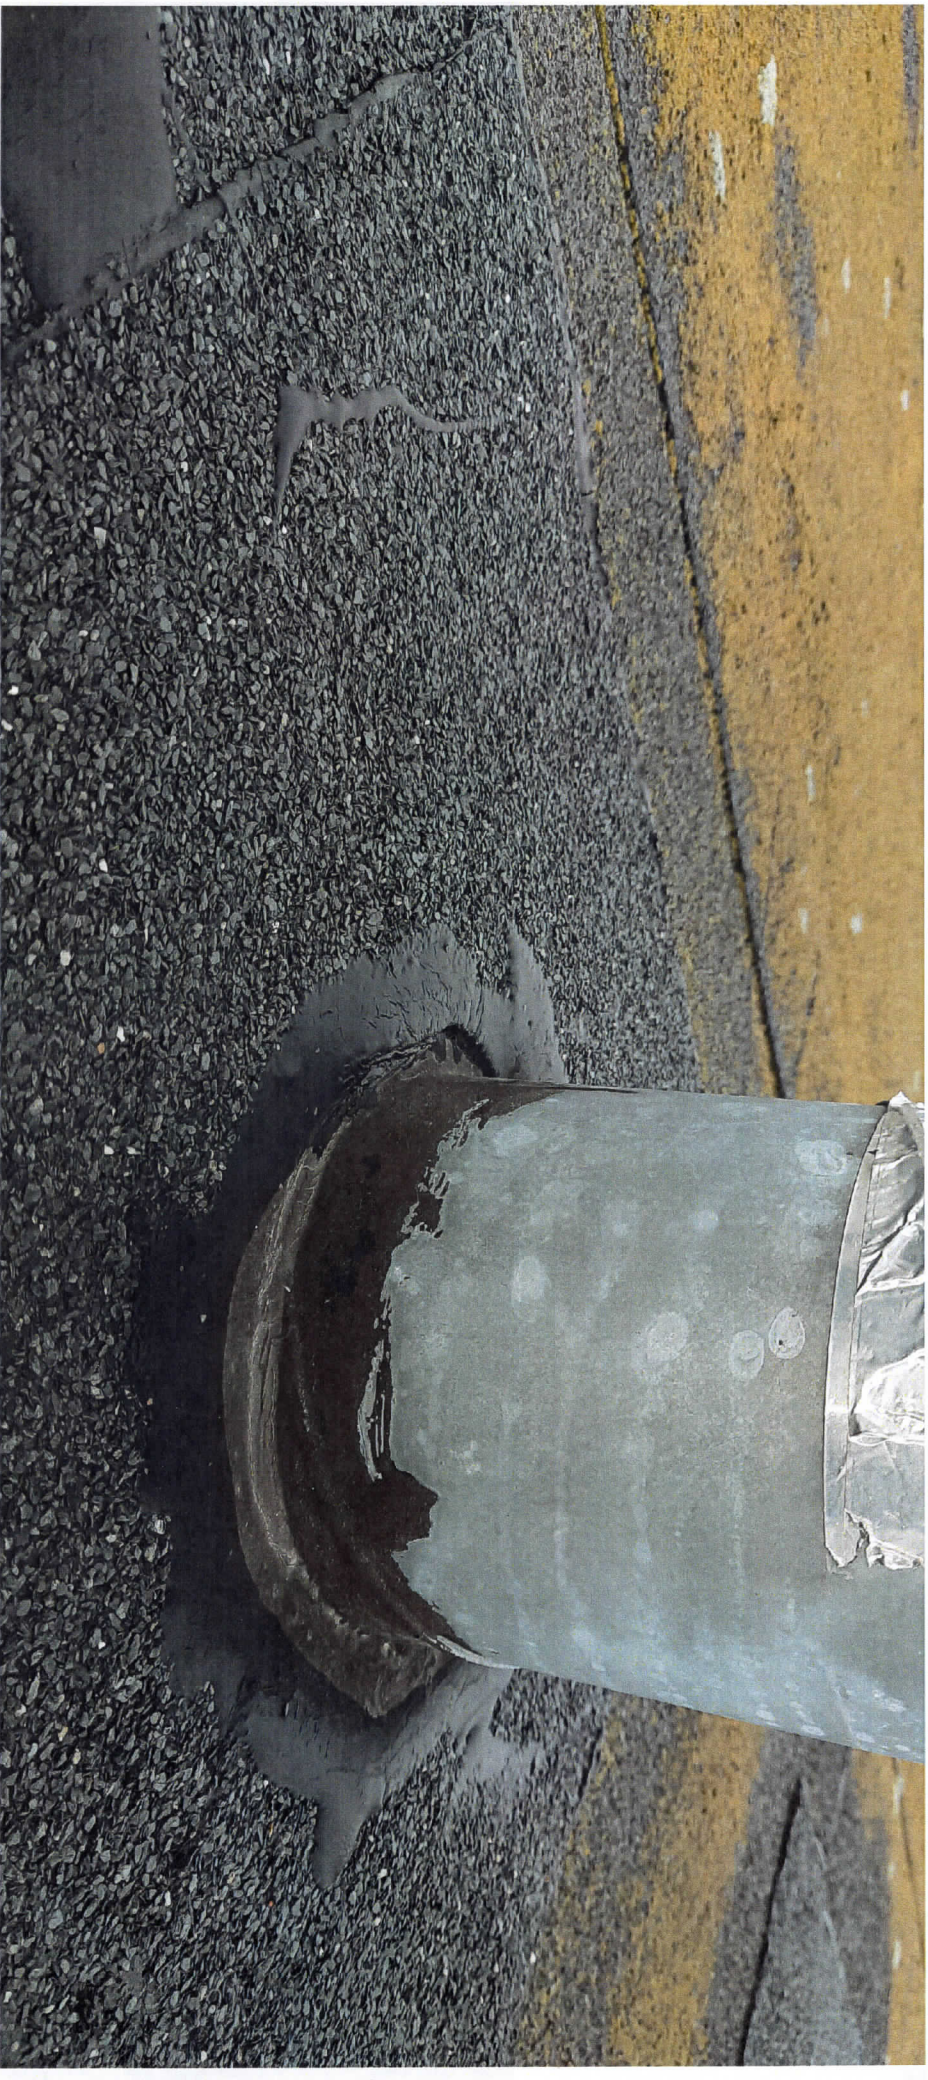
Widoczne braki w uszczelnieniu przejścia wentylacji przez dach

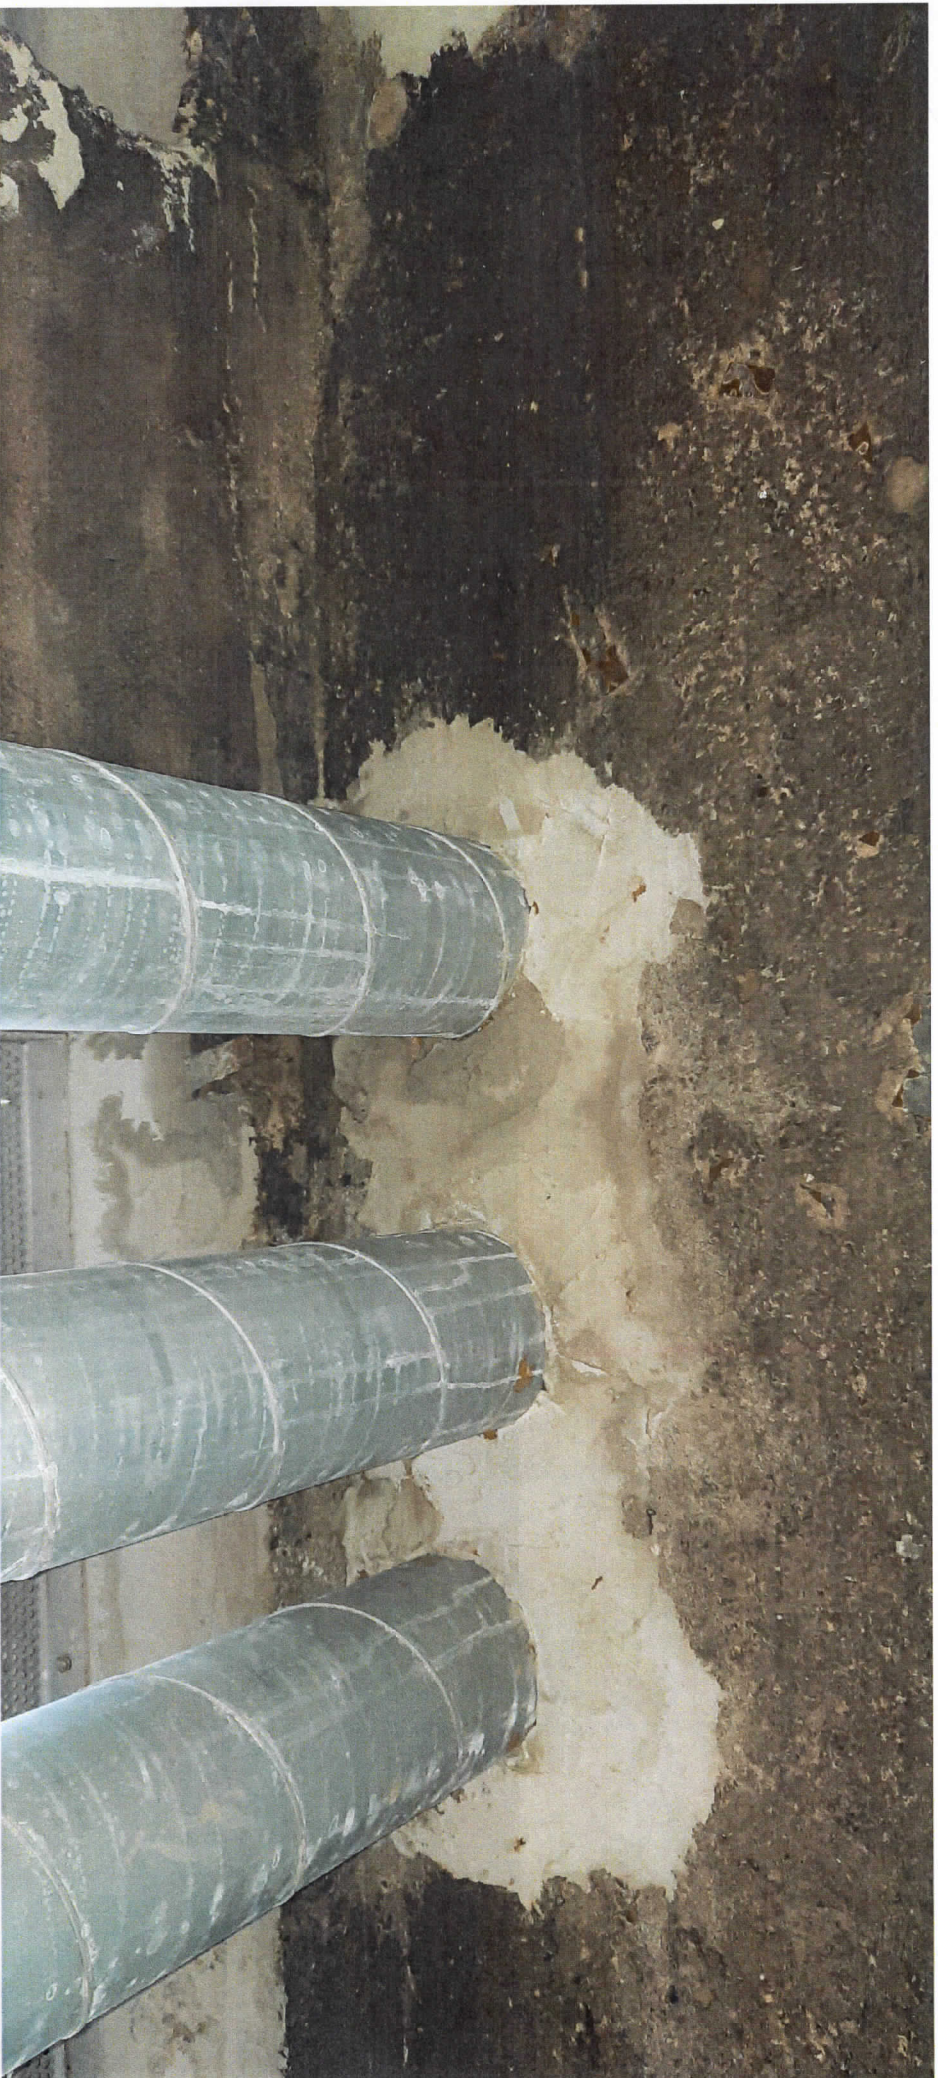
Widoczne zawilgocenia stropu przy przejściu rur wentylacyjnych oraz na nadprożu kraty wentylacyjnej

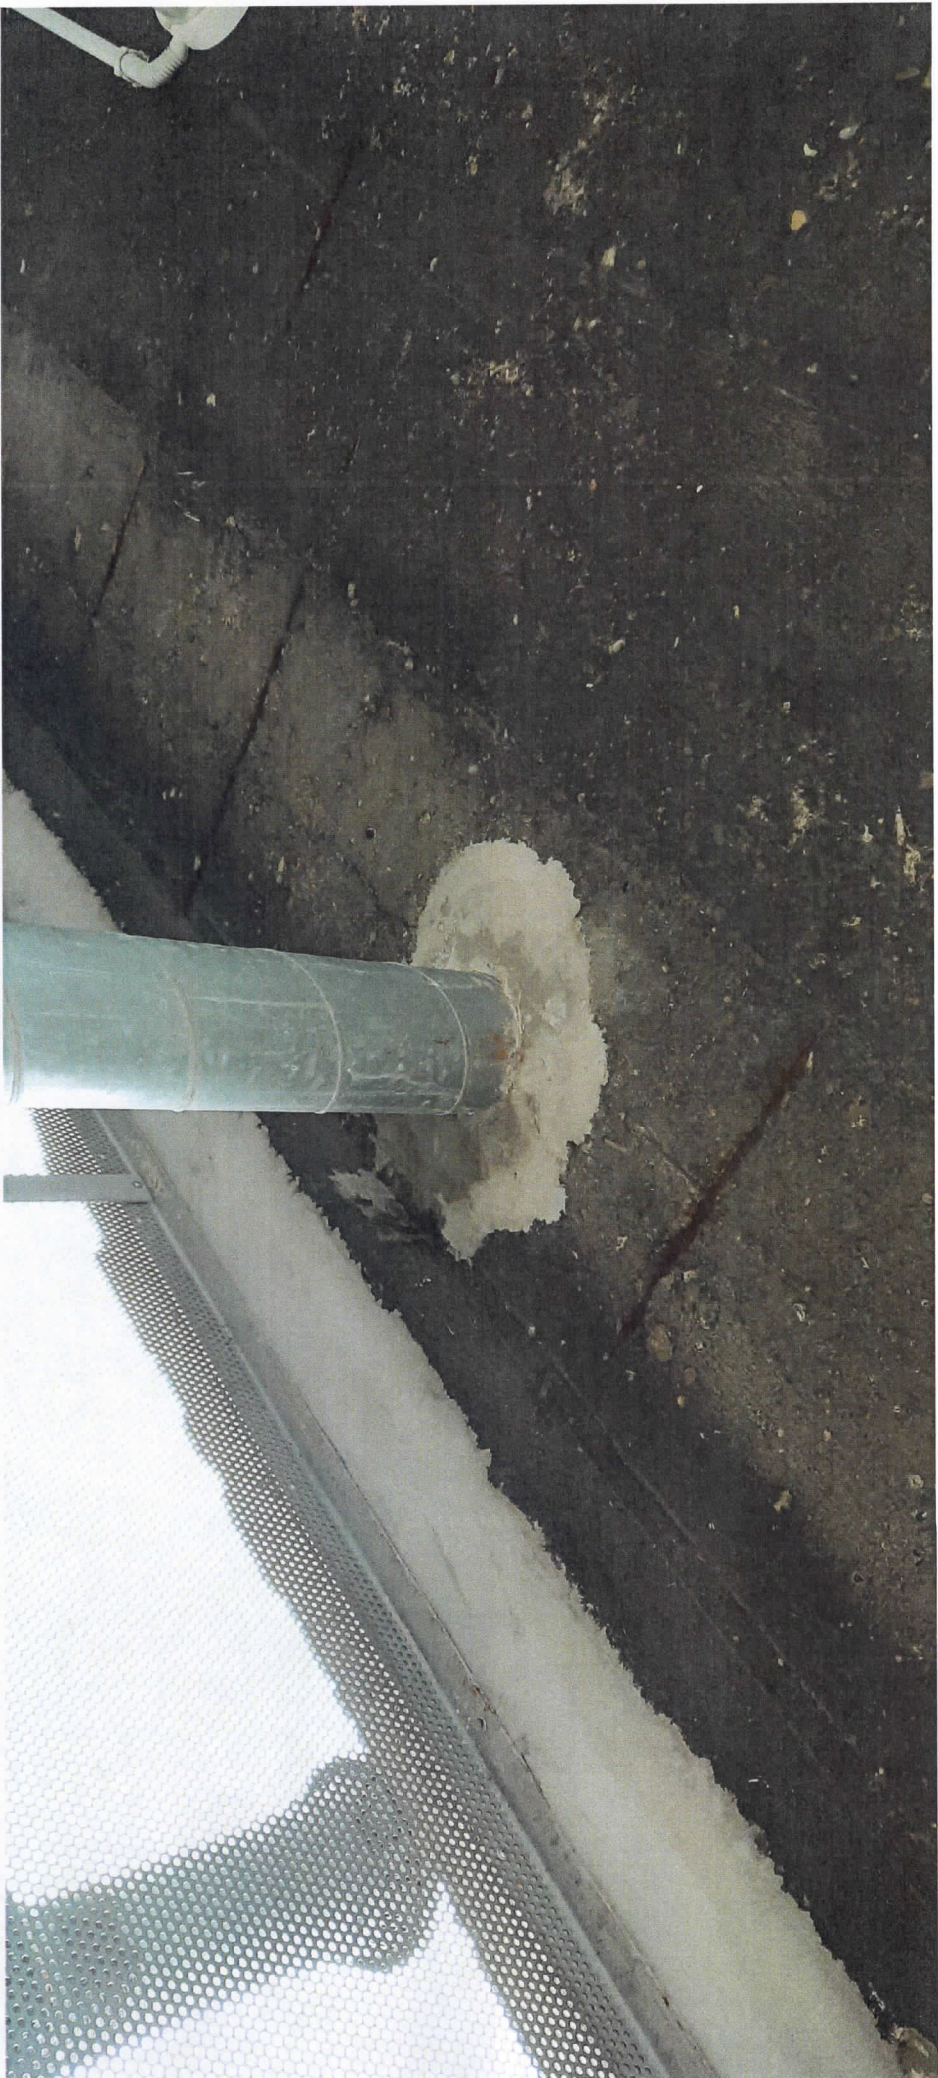
Widoczne zawilgocenia stropu przy przejściu rur wentylacyjnych

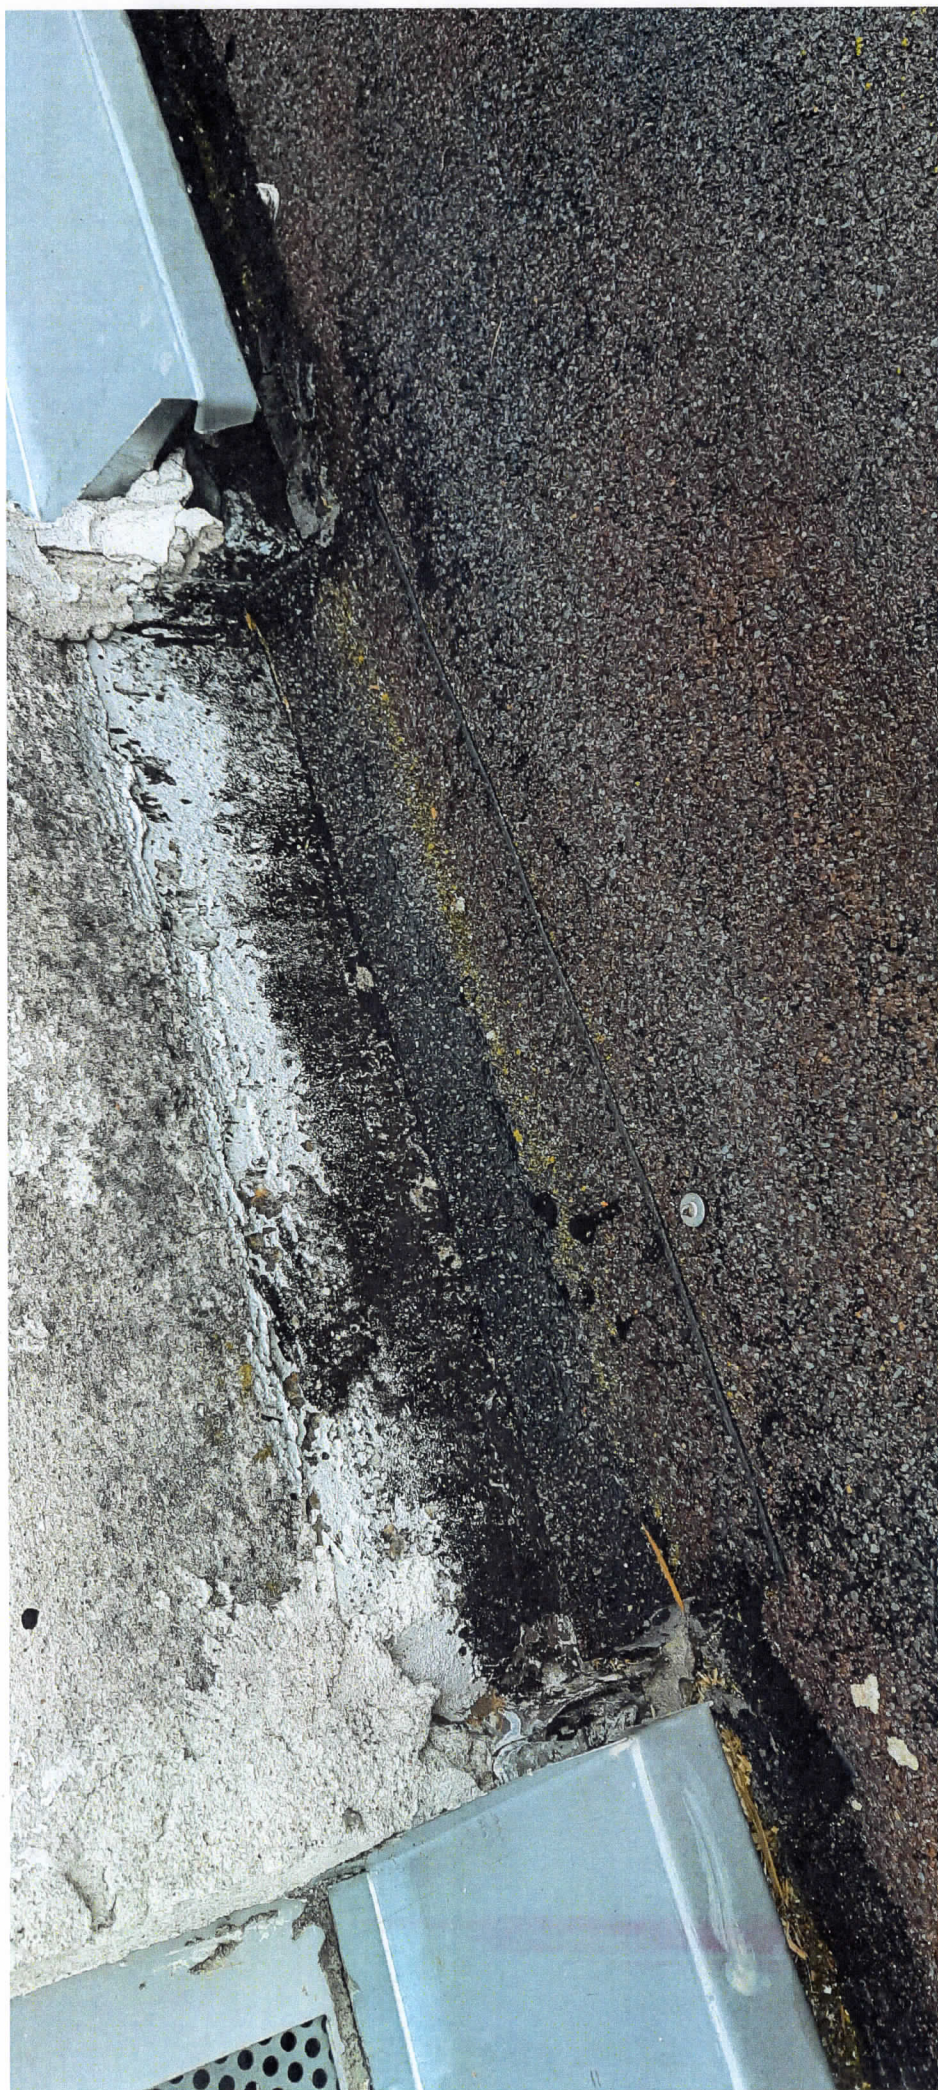
Widoczny brak odpowiedniego wywinienia izolacji z papy na powierzchni filarka między kratami

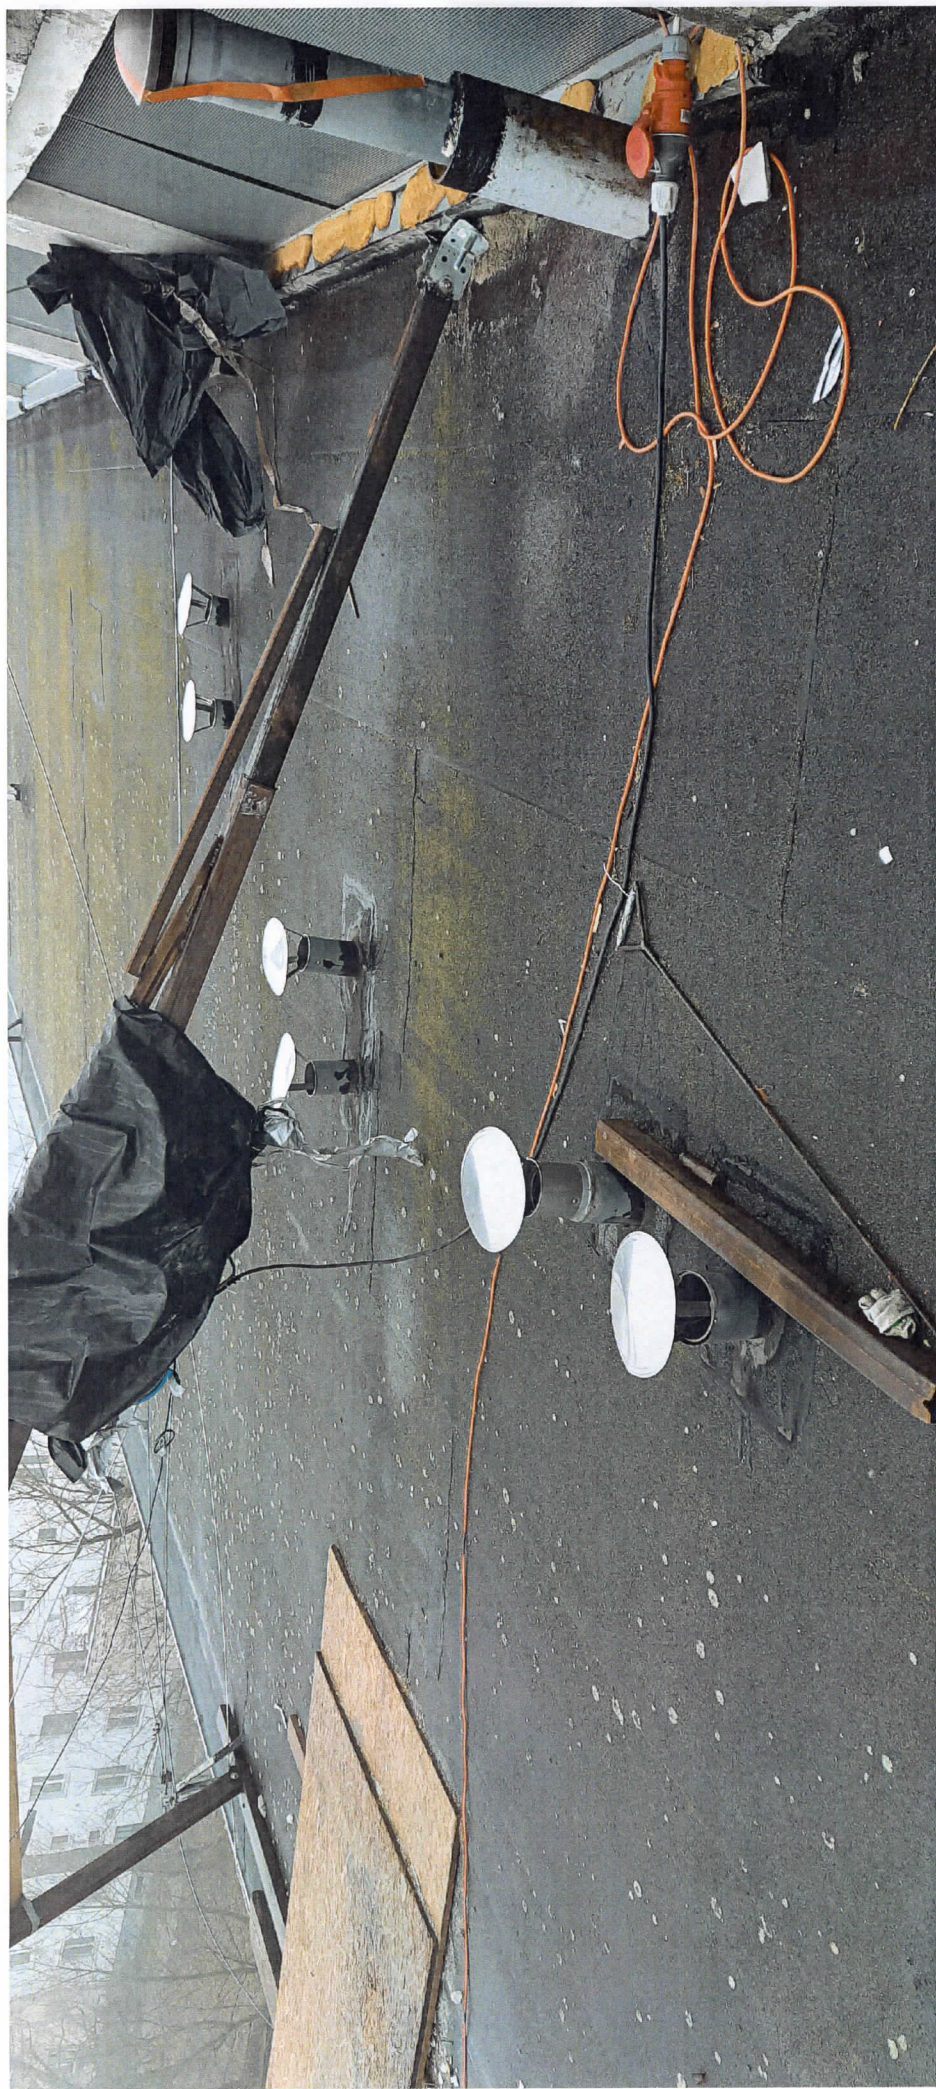
Zbyt niskie osadzenie wywietrzaków wentylacyjnych w stosunku do połaci dachowej, należy podnieść wywietrzaki o ok. 50cm ponad powierzchnię dachu i zainstalować TURBOWENTY

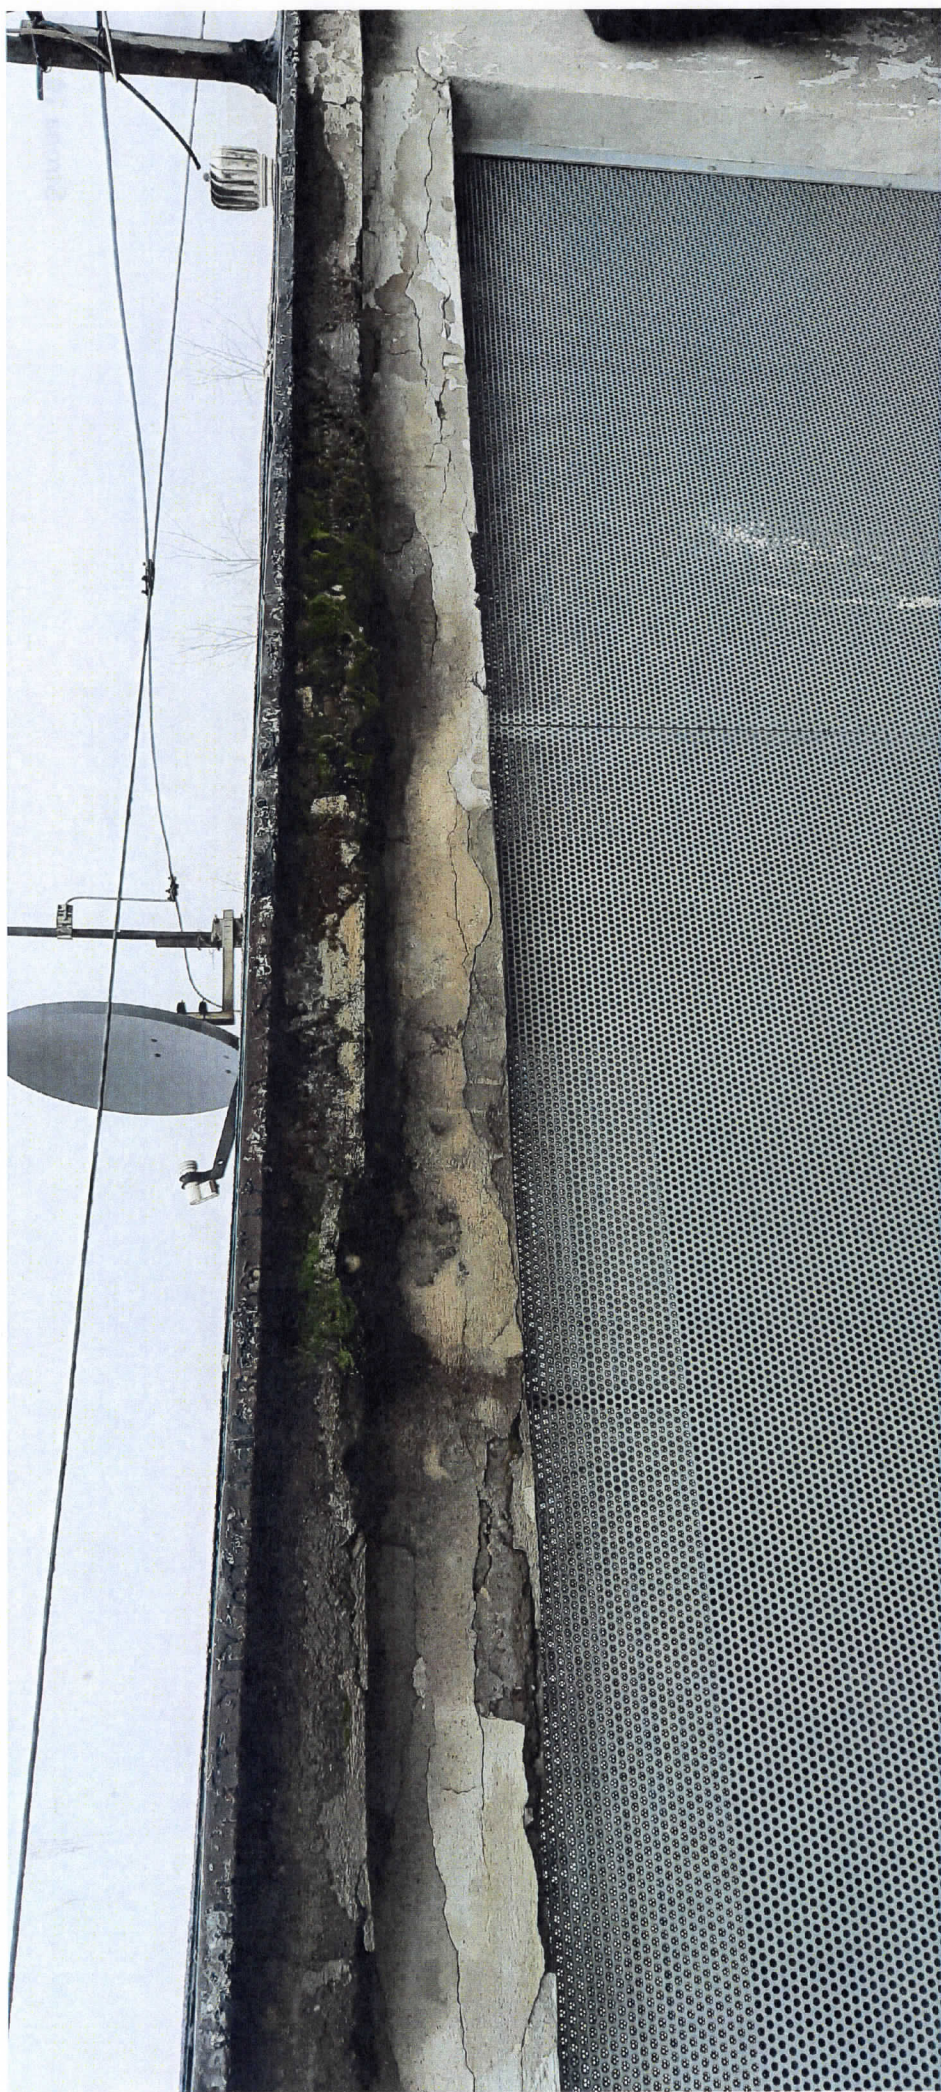
Odpadające elementy tynków nadproży krat, do odkucia i uzupełnienia

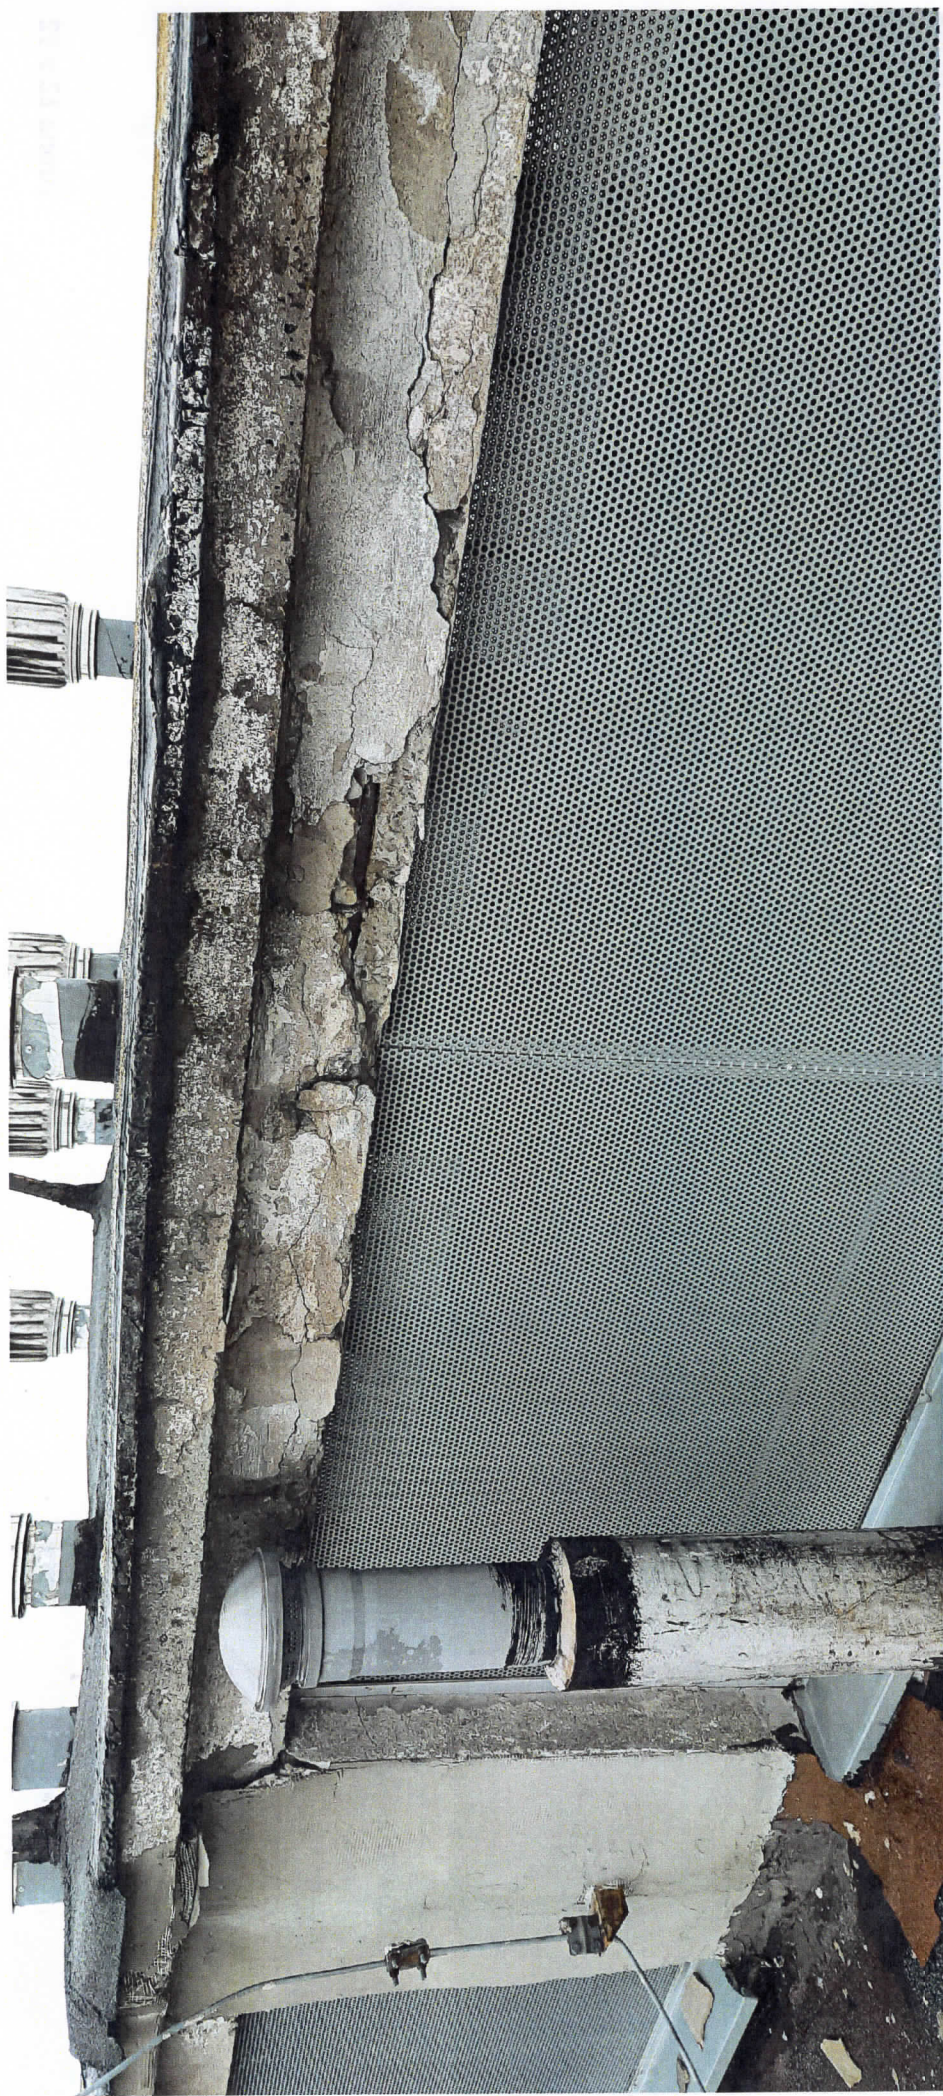
Odpadające elementy tynków nadproży krat, do odkucia i uzupełnienia

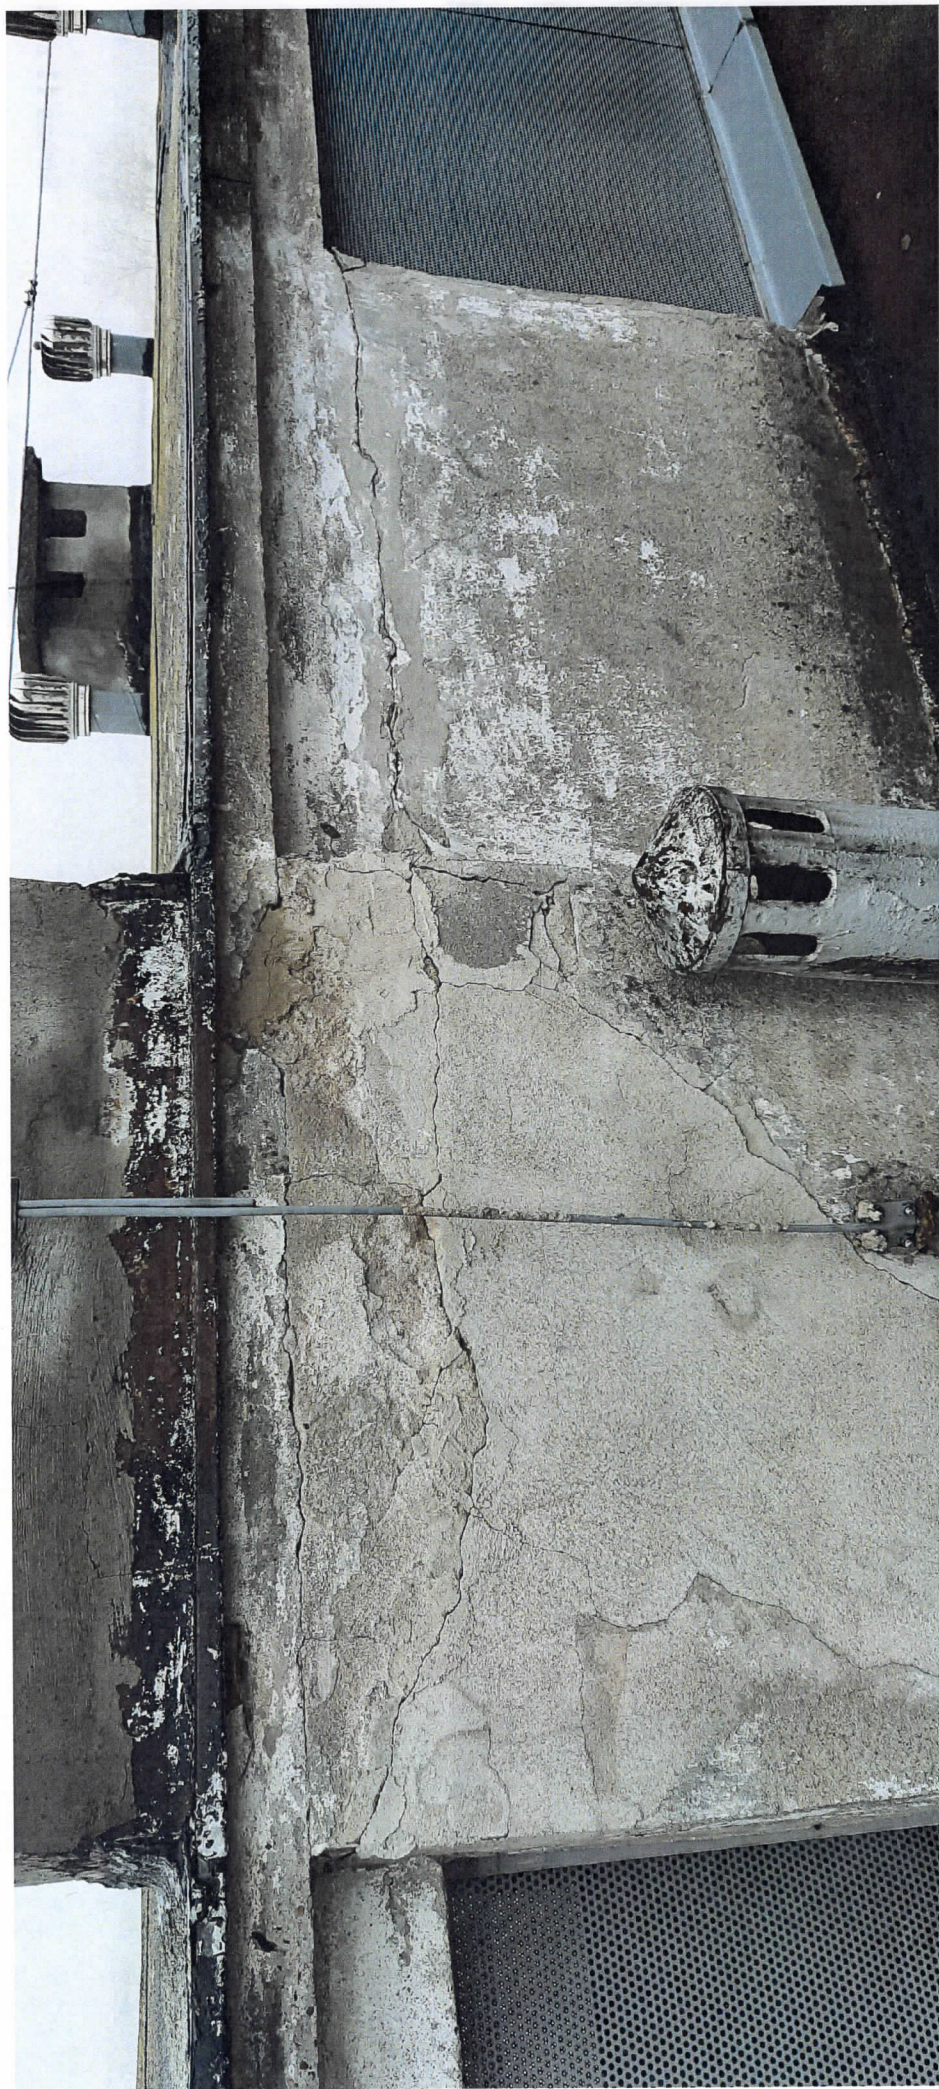
Elementy tynków filarów między kratami do zbadania odkucia i uzupełnienia
